# DLCと樹脂との反応

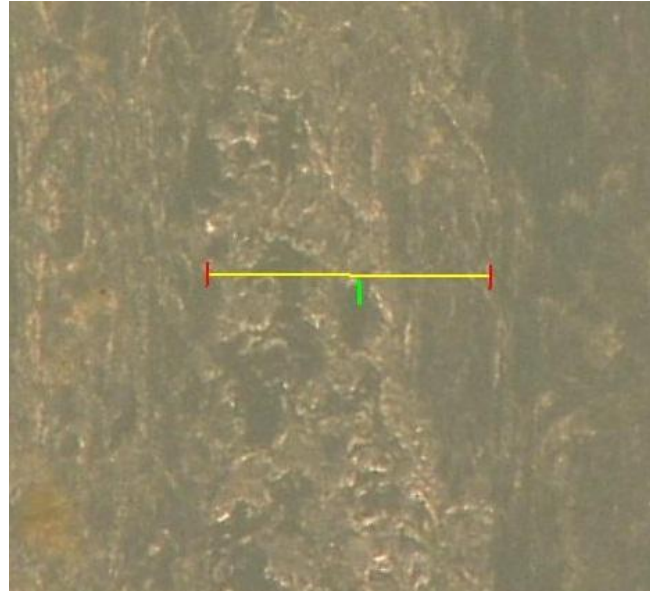
DLC

摩耗部拡大

1. ナイロンとDLCとでは摩擦時間に伴い摩擦係数が増大した
2. 摩耗痕観察では、ナイロン・DLC間で凝着起因と考えられる、むしれが観察された
3. POMではDLC, SUJ2で差異は見られなかった
